UNIVERSITATEA TEHNICĂ "GHEORGHE ASACHI" DIN IAȘI  
Facultatea de Construcții și Instalații  
Școala Doctorală

Al XIV-lea simpozion național  
**Creații universitare**  
Cercetări științifice interdisciplinare în Inginerie Civilă  
**2021**

## **CREAȚII UNIVERSITARE**

**Cercetări științifice interdisciplinare  
în Inginerie Civilă**

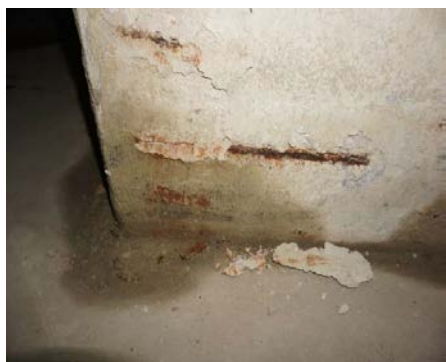
Fig.2 - Segregarea betonului

- Fisuri vizibile la unii dintre pereții din beton armat de la subsol;
- Fisuri în zone de rost;
- Armături aparente și corodate (fig. 2, 3);
- Infiltrații;
- Segregări ale betonului;
- Carbonatarea betonului și coroziunea armăturii;
- Lipsa acoperirii cu beton și apariția coroziunii la armături;
- Nefinalizarea betonării la unele elemente;
- Degradări datorită lipsei de întreținere curente a elementelor structurale datorită acțiunii agenților agresivi la care au fost expuși (fig. 3, 4);
- Semne de agresiune chimică a sărurilor de clor sau de sulf;
- Semne de agresiune provocată prin abraziune.

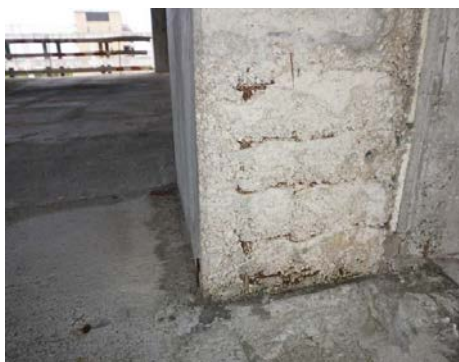
Fig.3 - Lipsa acoperire cu beton și infiltrații

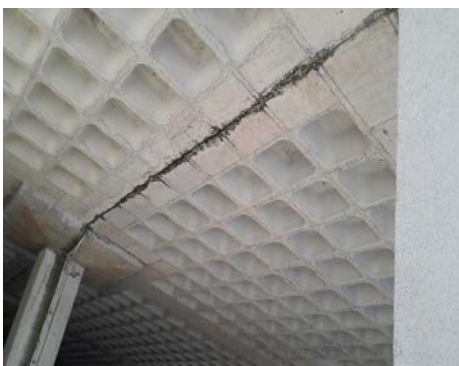
Fig.5 - Degradare rost de dilatare

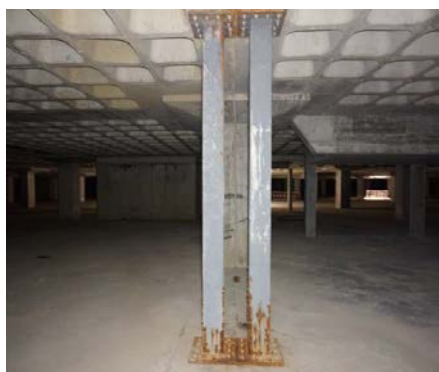
Fig.6 - Coroziune stâlp metalic

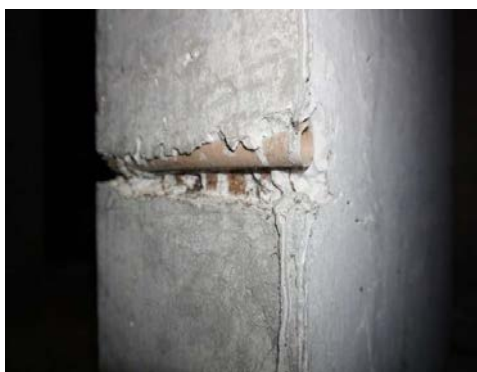
Fig.7 - Secționare stâlp din beton armat

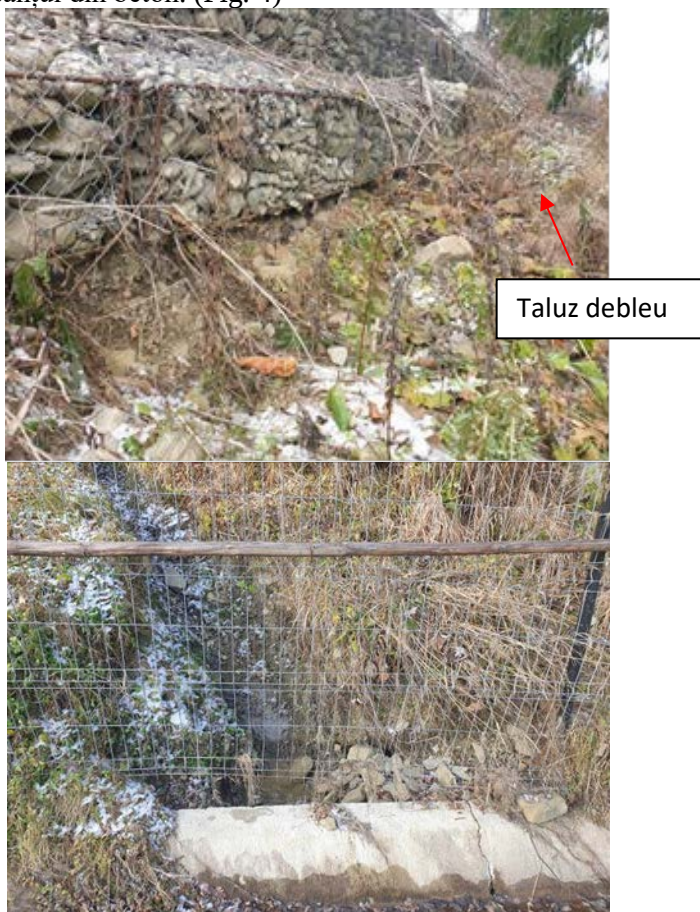
Fig.3- Structura din gabioane

Apele curg necontrolat și înmoaie terenul pe sub structura din gabioane existentă. În zona de debleu, șanțul din beton prezintă multiple fisuri și crăpături iar apa colectată se infiltrează prin aceste fisuri în terasamentul drumului. Pe zona de debleu, a fost identificat un taluz cu multiple ravene. Apa provenită de pe taluz nu este colectată în totalitate de șanțul din beton. (Fig. 4)

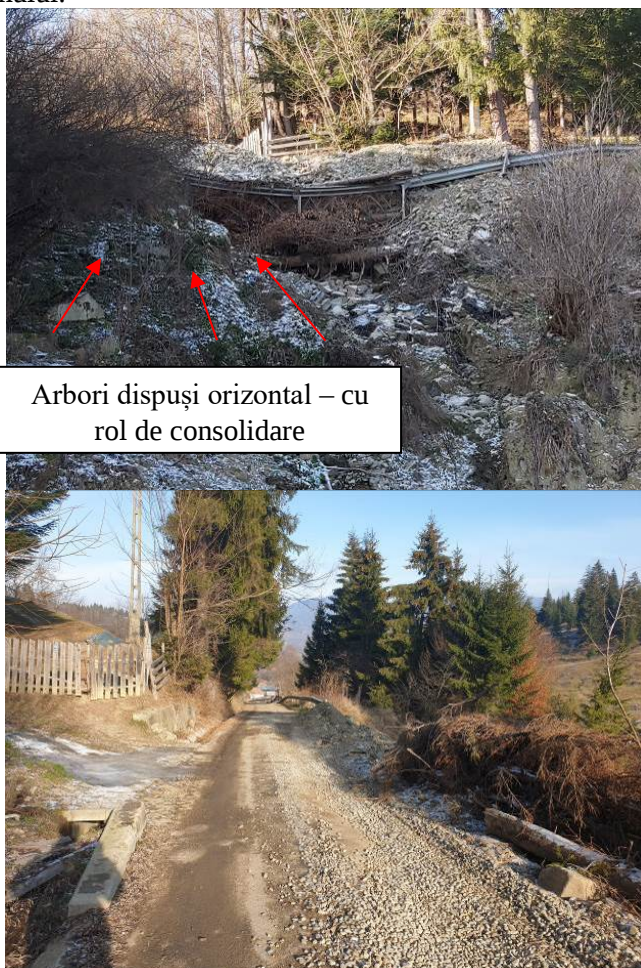
Fig. 5 – Arbori dispuși în corpul drumului

În această zonă a fost identificată o ravenă cu o treaptă principală de rupere creată în corpul drumului.

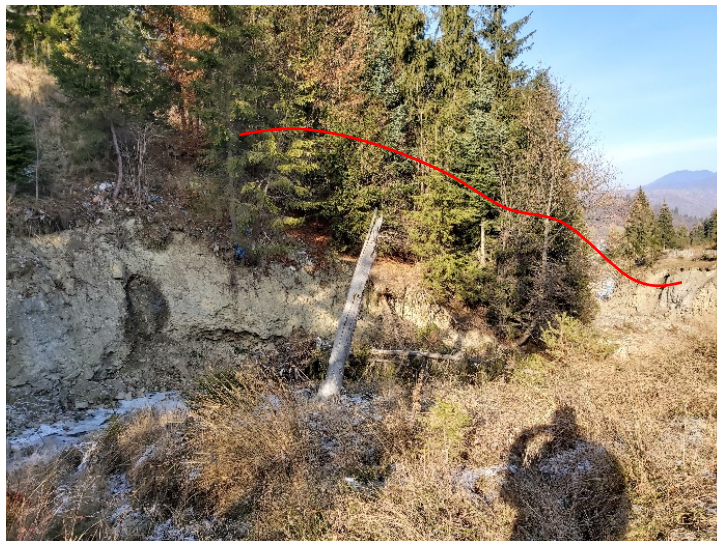
Fig. 7 – Zonă neafectată

Prezintă aceleași particularități ca zona 2.1. cu avantajul că există pe taluzul de rambleu o vegetație arboricolă mai densă care nu a fost afectată de alunecare, iar drumul se prezintă în condiții acceptabile, fără a fi identificate forme de cedare. (Fig. 7)

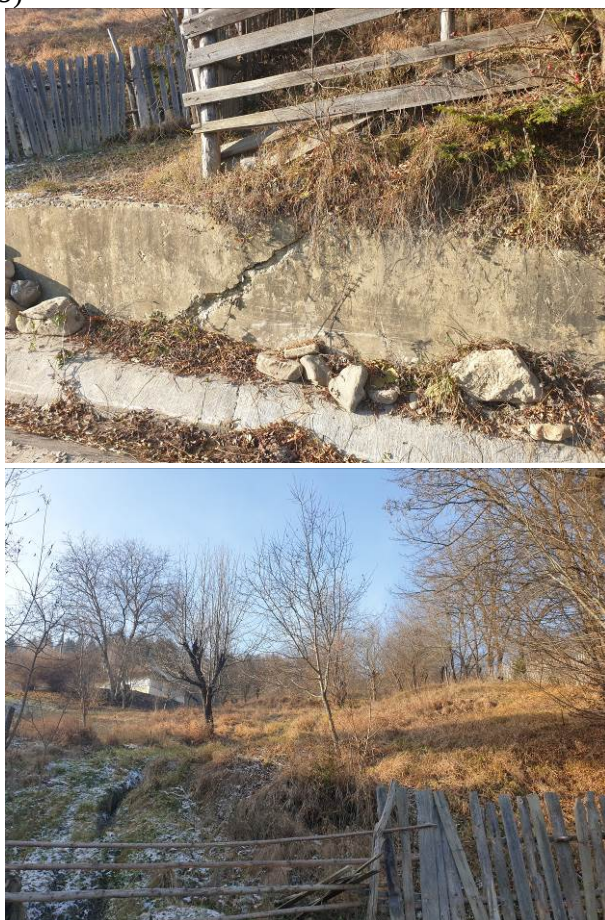
Fig. 9 – Zona de debleu al drumului

Zona de amonte are un aspect frământat și pe alocuri prezintă ușoare forme de eroziune. (Fig. 9)

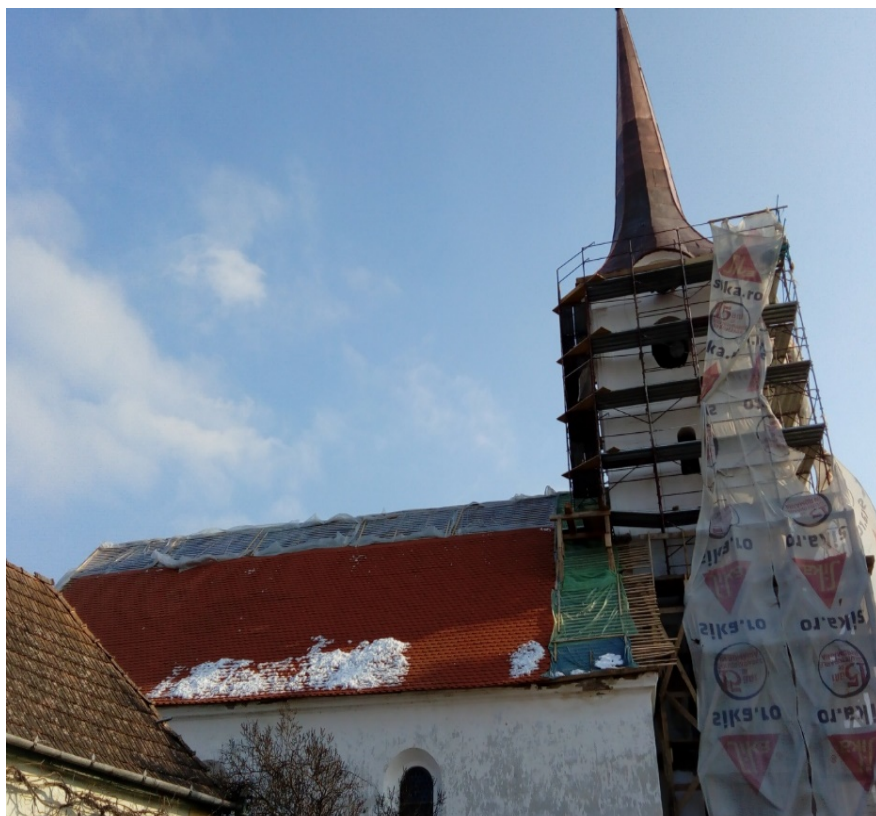
Fig.1. Imagine din timpul execuției lucrărilor de schimbare a învelitorii

Pentru învelitoarea turnului s-au avut în vedere, de asemeni două variante de tablă plană pe astereală: cupru, cu patinare naturală în nuanță brun, sau tablă aliaj titan-zinc. S-a ales a doua variantă, considerând costurile mai reduse. Fig. 1 prezintă o imagine din timpul lucrărilor de execuție în vederea schimbării învelitorii.

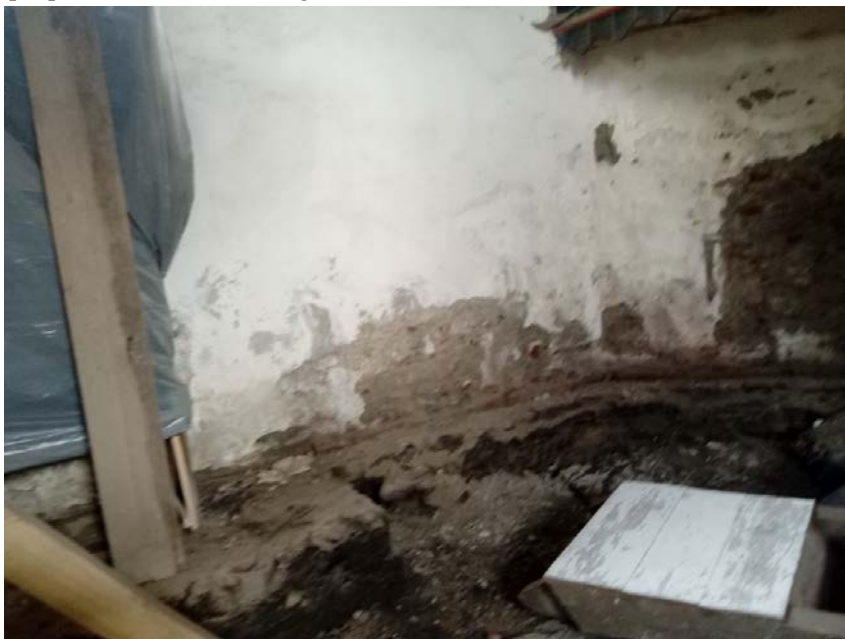
Fig.2. Imagine din timpul execuției lucrărilor de înlocuirea a pardoselii

Pardoseala existentă este în parte necorespunzătoare ca material (beton la intrări), iar în parte afectată de umezeala infiltrată - dușumea. Nici una din aceste pardoseli nu reprezintă valoare istorică sau materială. Din acest motiv se propune schimbarea integrală.

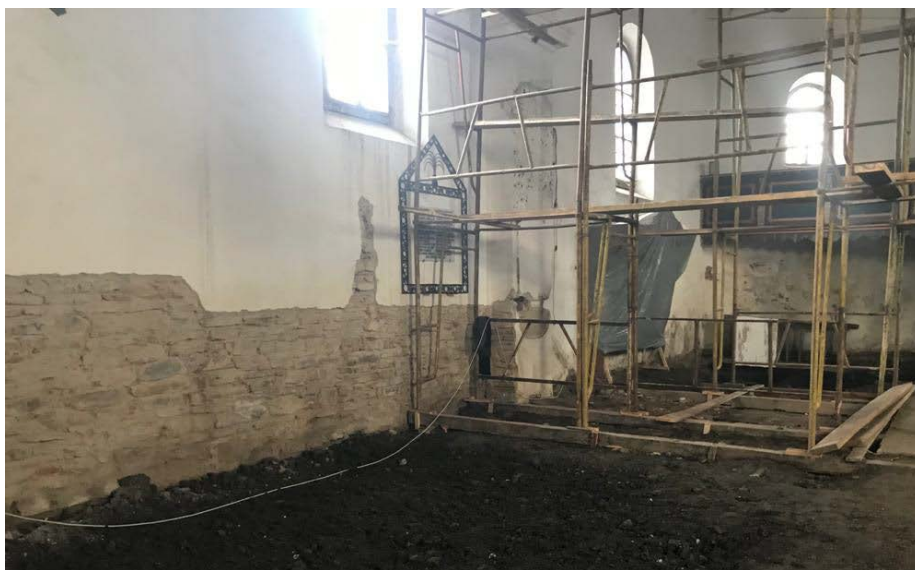
Fig.3: Imagine din timpul execuției lucrărilor de reparații la tencuieli

Se vor executa reparații la tencuieli pe ansamblul construcției bisericii. În principiu se vor desface tencuielile de ciment, respectiv cele afectate de umezeală, Fig. 3. Desfacerea de tencuieli va fi asistată în vederea identificării unor eventuale elemente antedatabile, ținând seama de experiența ancadramentului din piatră mai vechi.

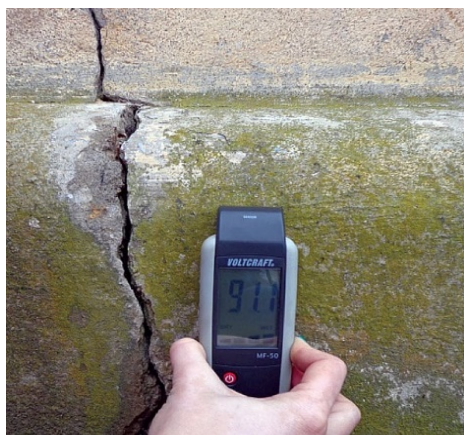
Fig. 1. Fațadă din zidărie afectată de umiditate, microorganisme, mucegai cu evidențierea unei crăpături

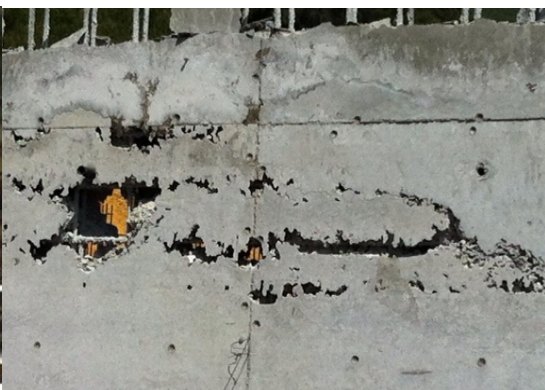
Fig. 4. Aspect exterior – vibrare insuficientă/segregări la elemente din beton armat [13]

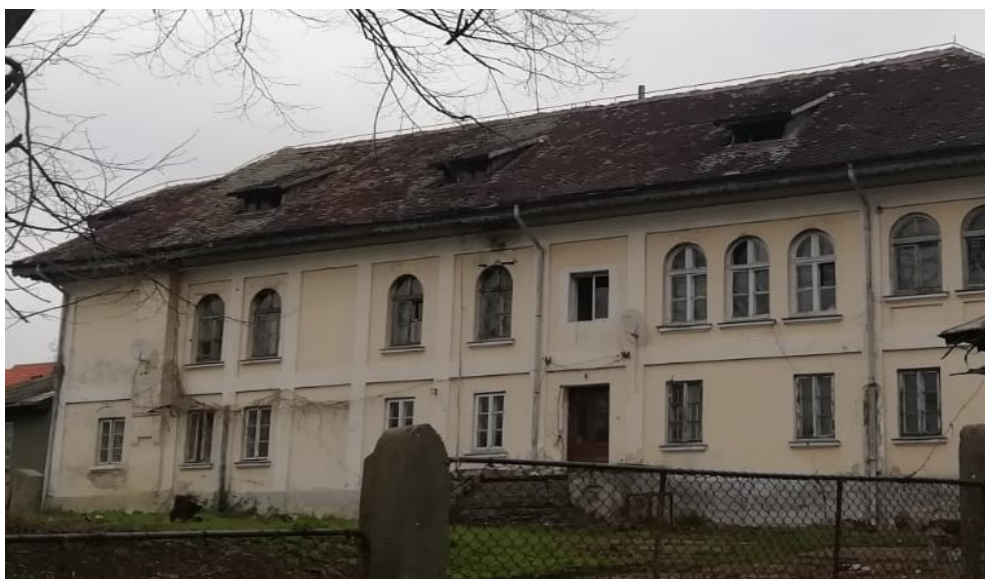
Fig. 5. Aspect exterior fațadă îmbătrânită cu desprinderi de tencuială, șarpantă afectată/ neetanșă.

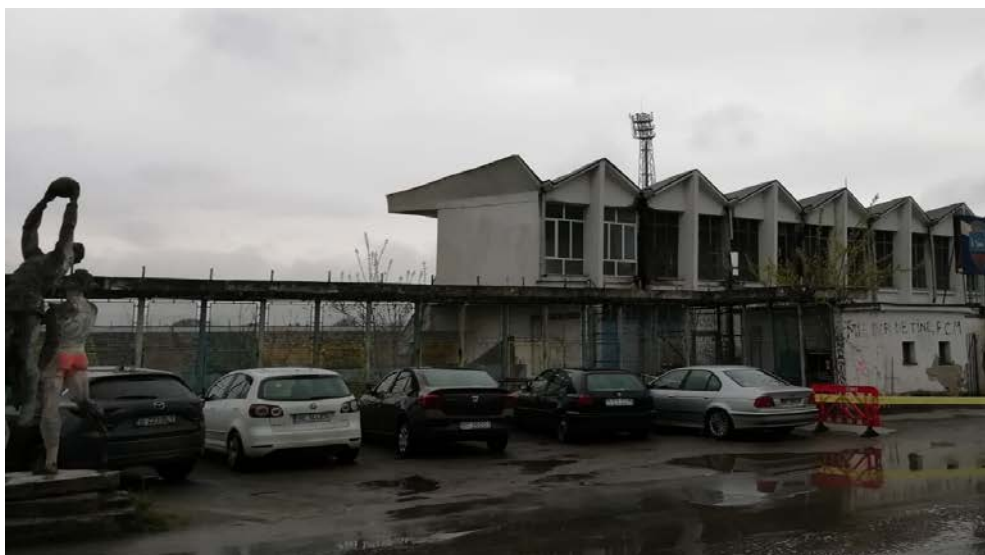
Fig. 6. Aspect exterior tribună Stadion Municipal Bacău.

Imaginea din fig. 6 reprezintă o consecință în ceea ce privește lipsa lucrărilor de întreținere – reparații și măsura în care tehnicile de prevenire nu sunt adoptate corespunzător sau lipsesc. Aceste acțiuni duc la degradarea accentuată a clădirii și fac ca utilizarea clădirii să fie nesigură.

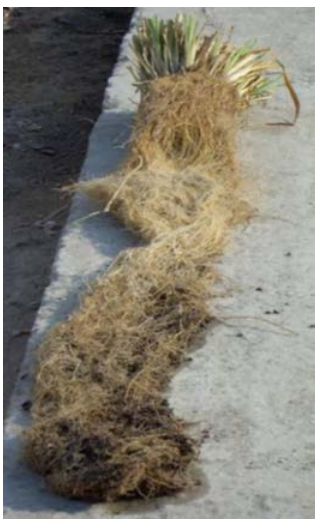
Fig. 5 Rădăcinile plantei PRATI ARMATI

PRATI ARMATI este o nouă tehnologie ecologică de consolidare a versanților, utilizată împotriva eroziunii și deșertificării, ce ajută la vegetalizarea zonelor degradate sau aride. Metoda utilizează un amestec de plante perene, multe dintre acestea autohtone, care consolidează terenul în profunzime și creează o pătură vegetală densă, ce reduce sensibil infiltrarea apei meteorice, aceasta fiind cauza principală a alunecărilor de teren.

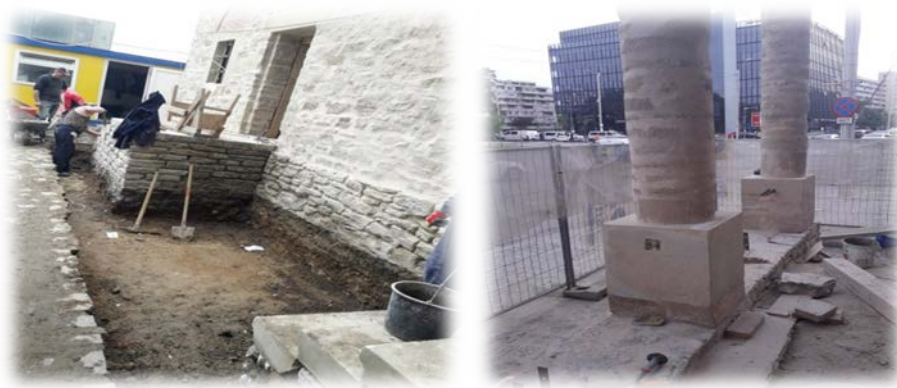
Fig. 6: Lucrări de consolidare a fundațiilor (arhivă Consiliu Județean Iași)

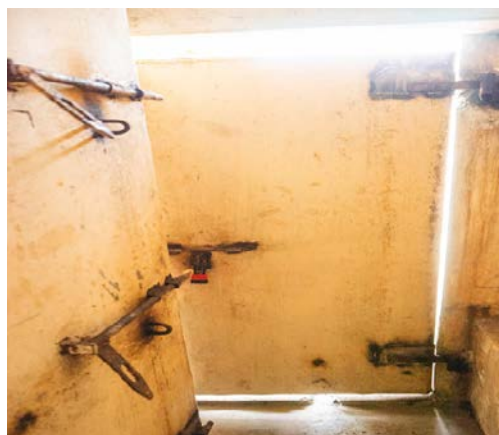
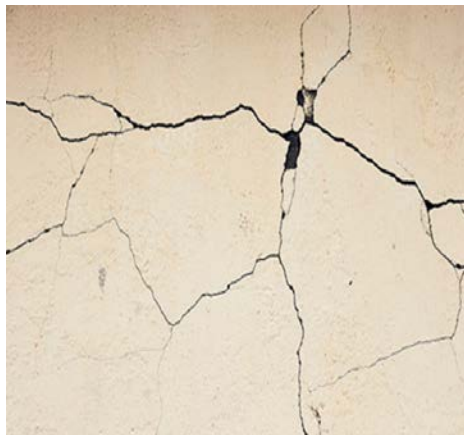
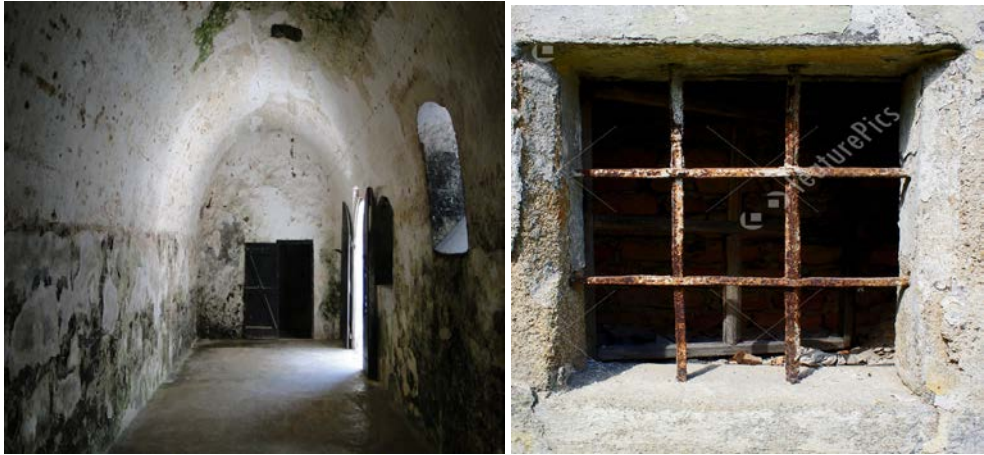
Fig. 3. Observations from Visual Inspection
